## Suppression des diverses fuites d'huiles sur OM642 par Spyman.

Dans le cas présent il s'agit d'un ML 320 CDI 2006 190 000kms avec suivi complet

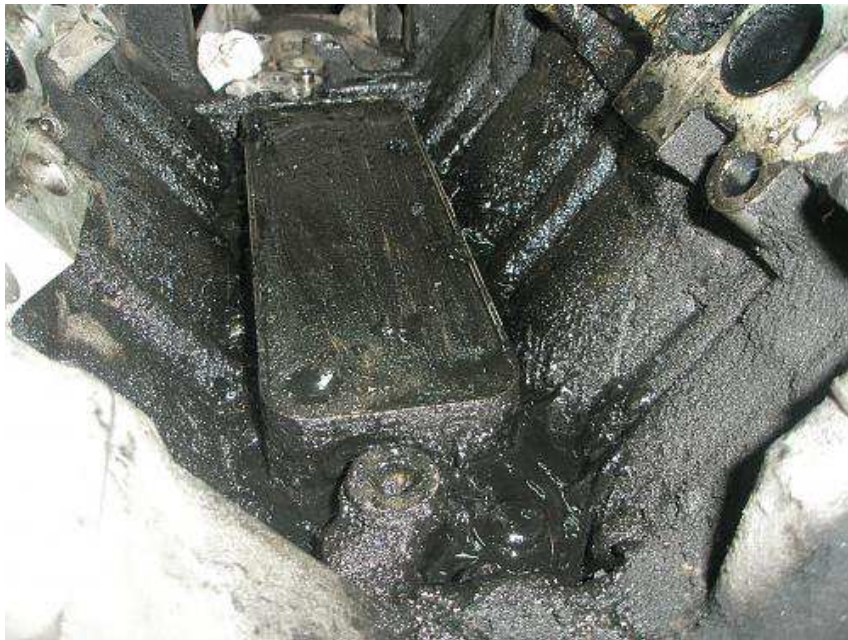
-Vue d'un réchauffeur d'huile bien imprégné

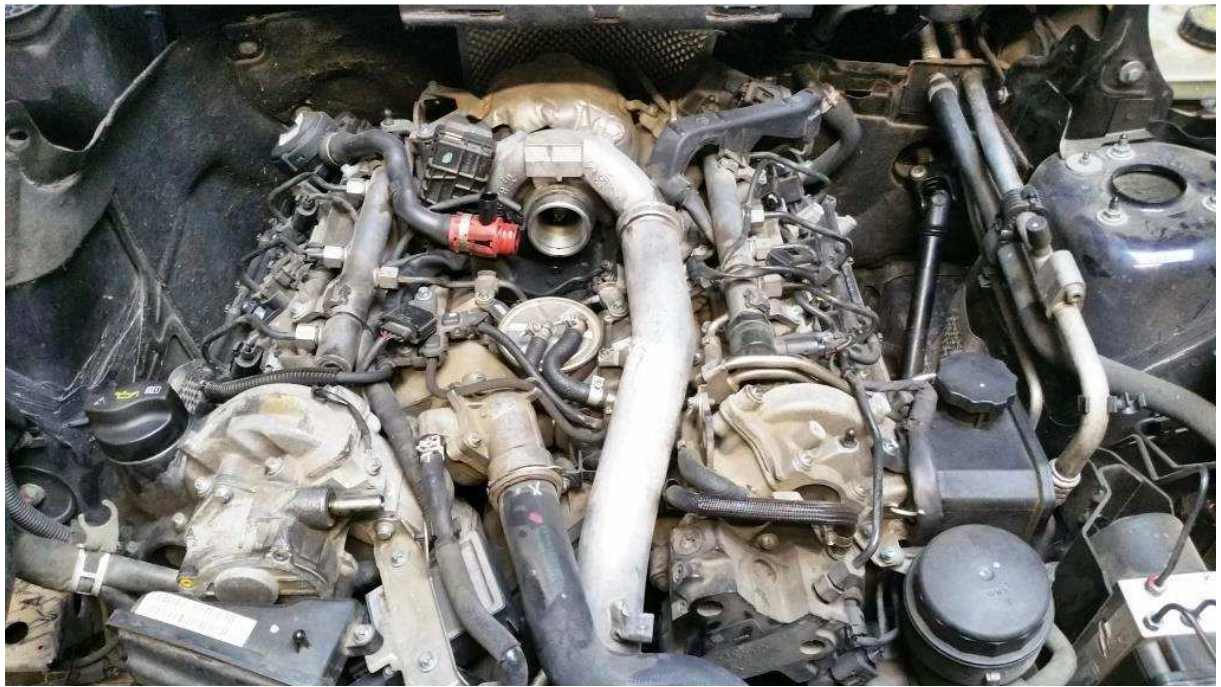
Démontage débitmètres et filtres à air:

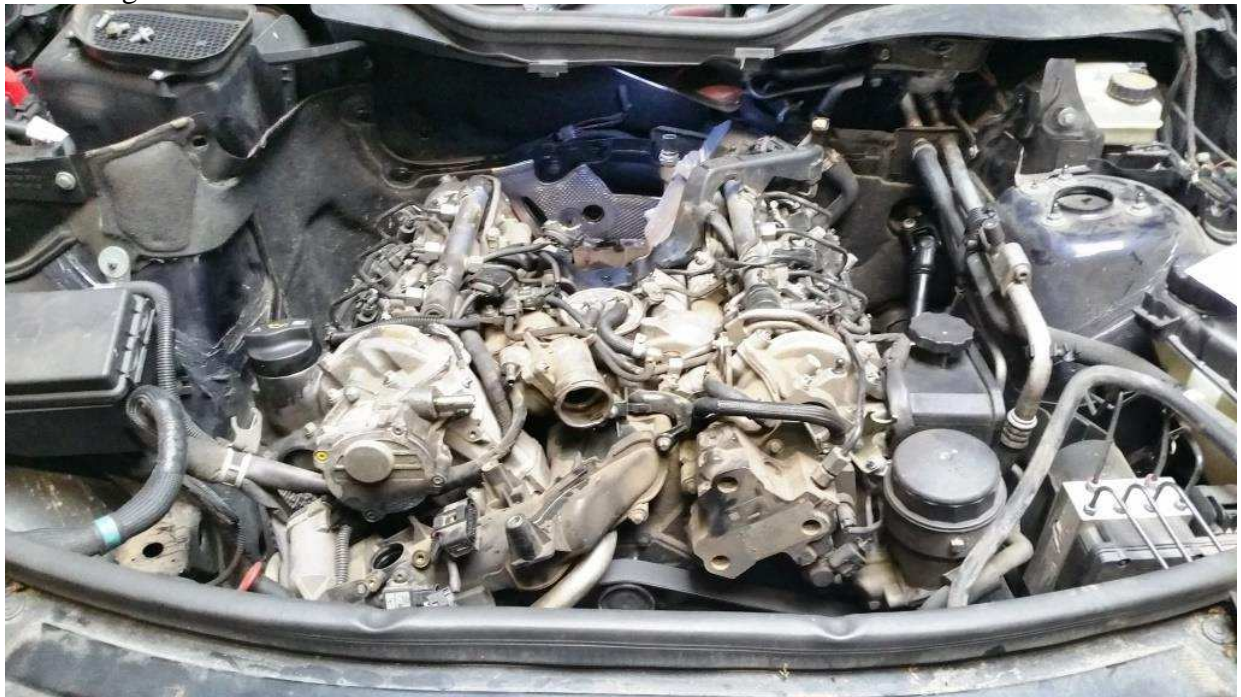
Démontage turbo:

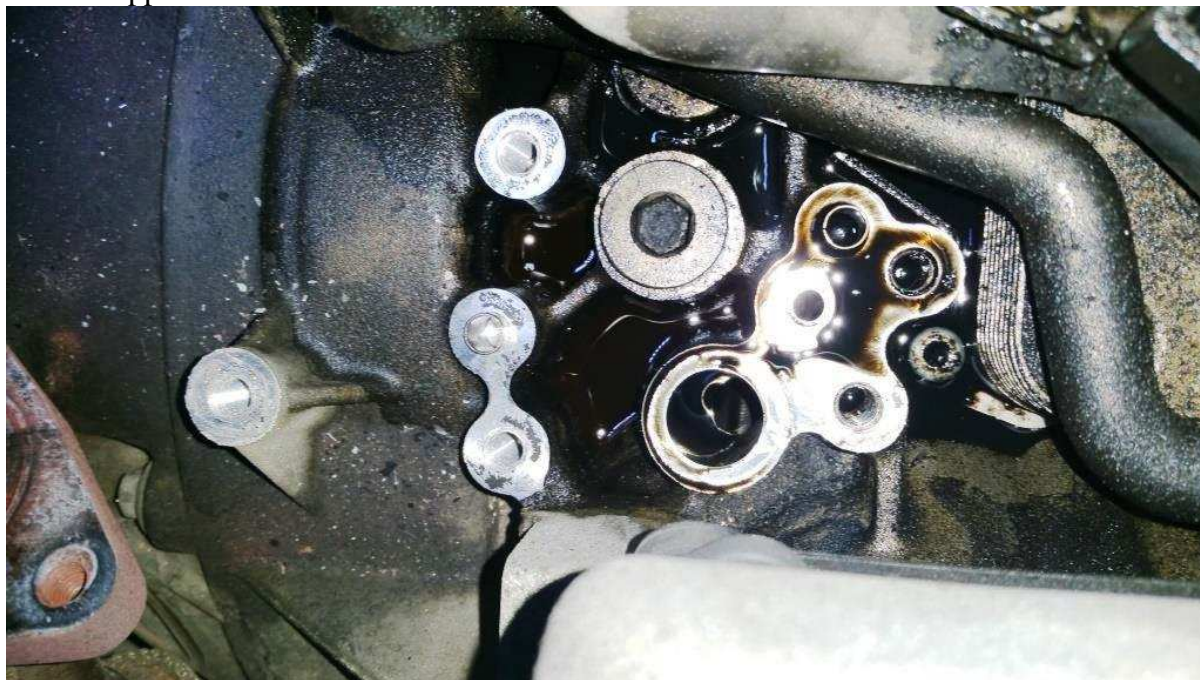
Bas de support de turbo:

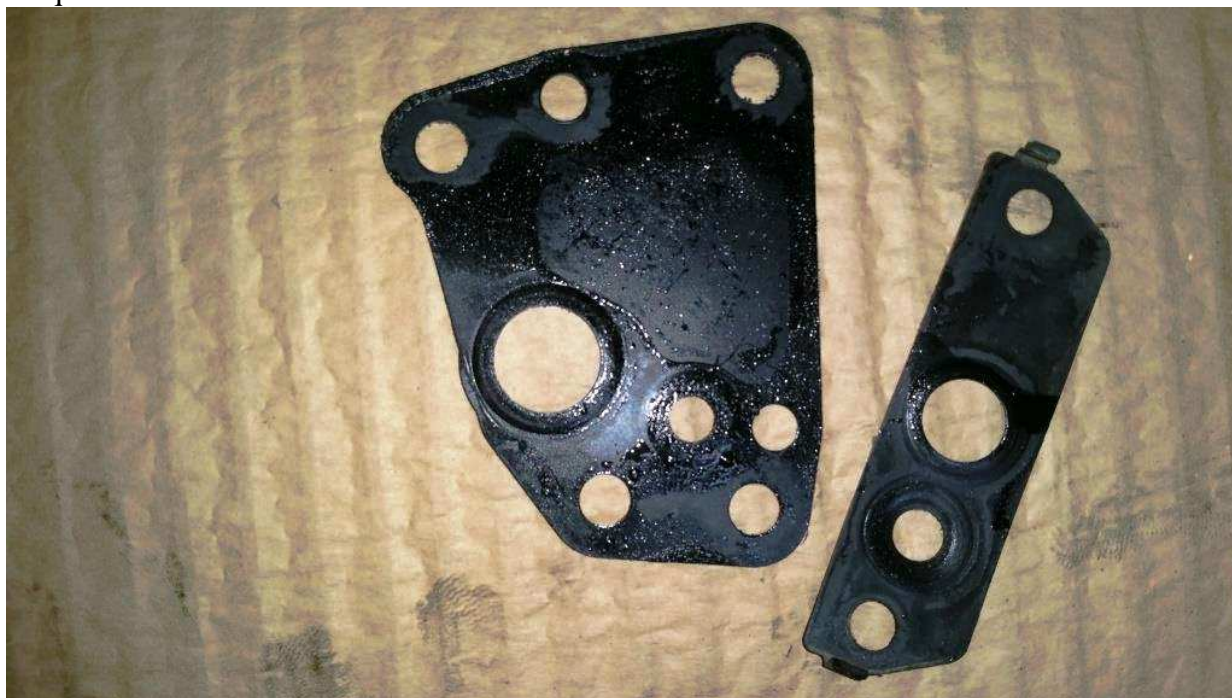
Plaques d'étanchéité:

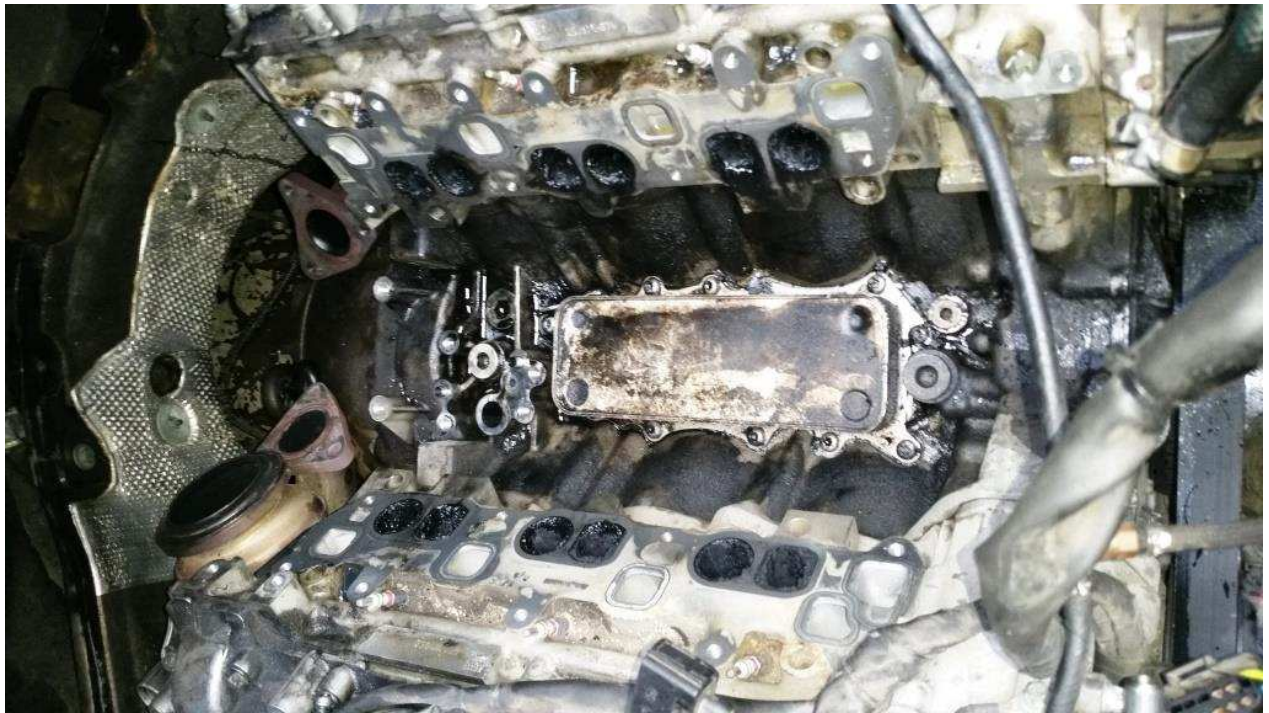
Fond du V6 avec le réchauffeur:

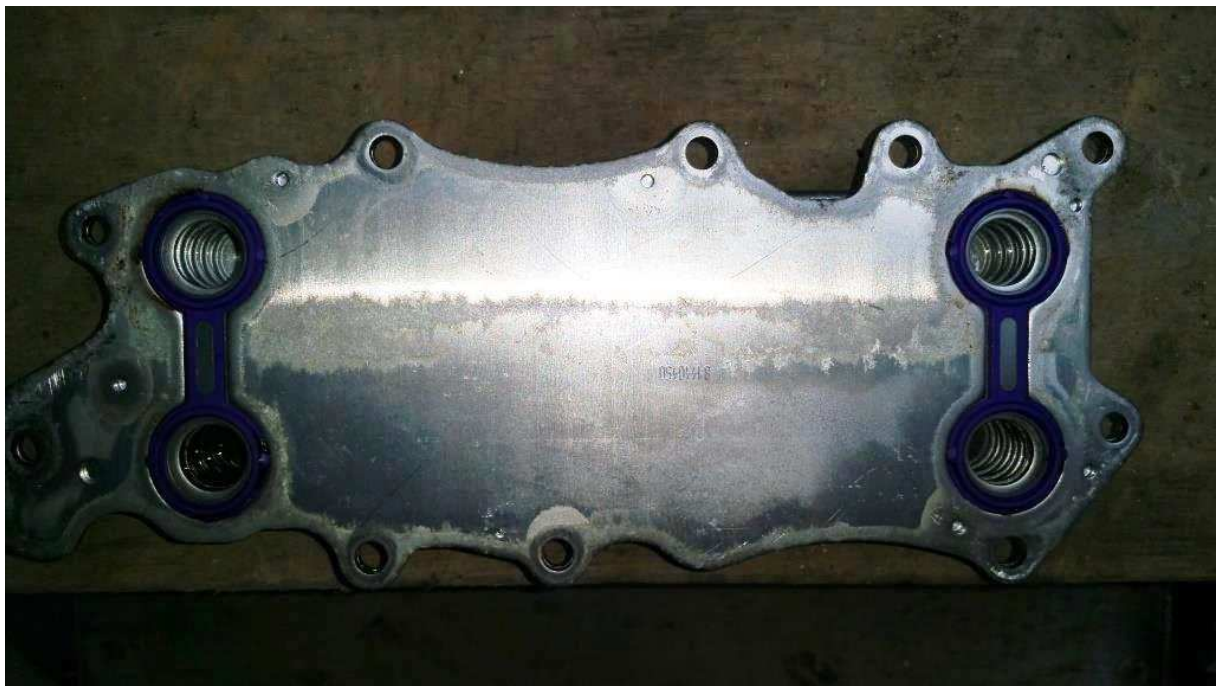
Le réchauffeur avec des joints neufs:

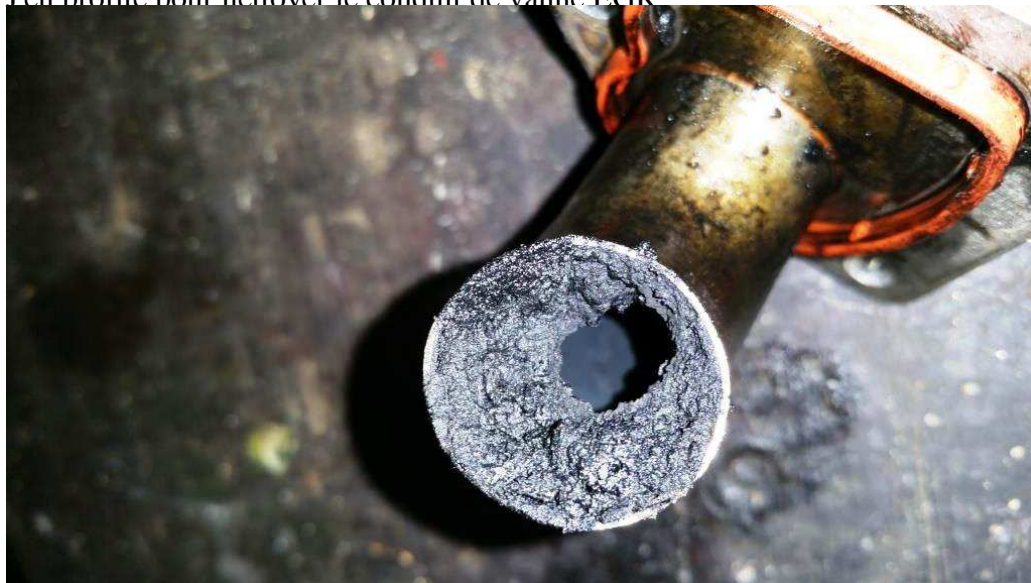
L'en profite pour nettoyer le conduit de vanne EGR

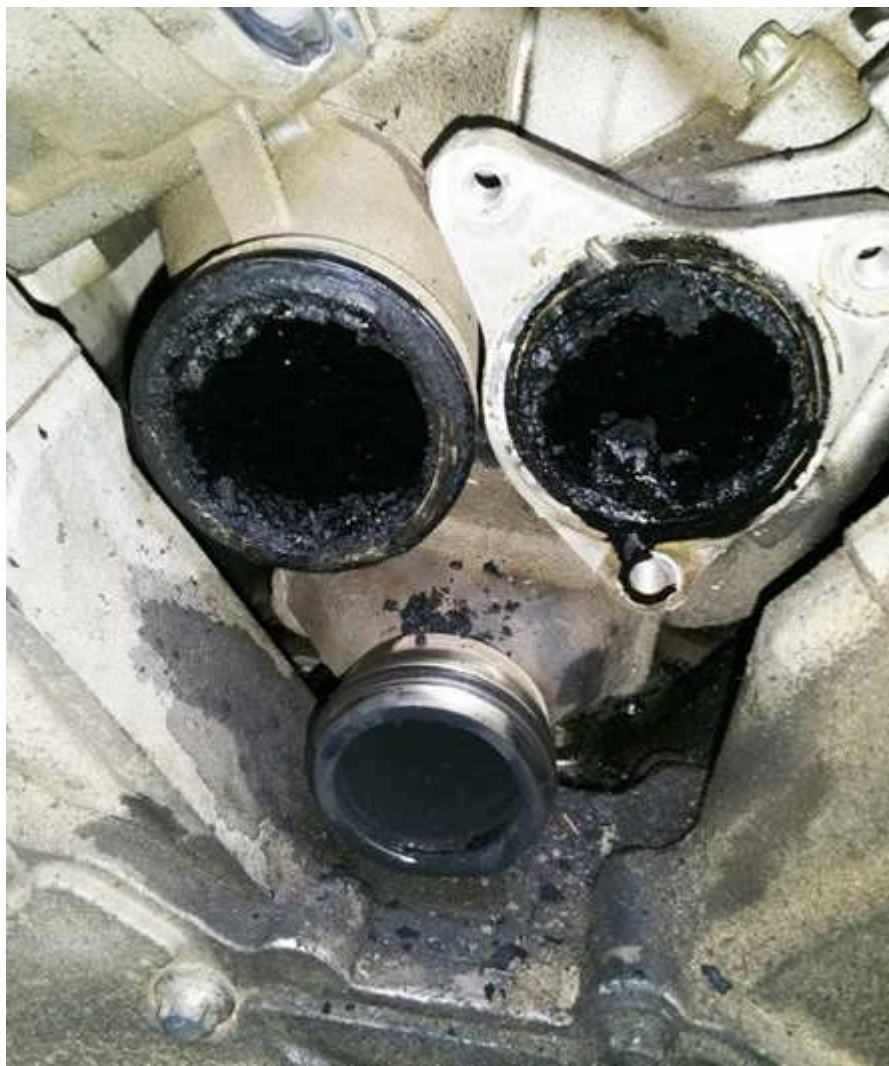
Les entrées de collecteurs:

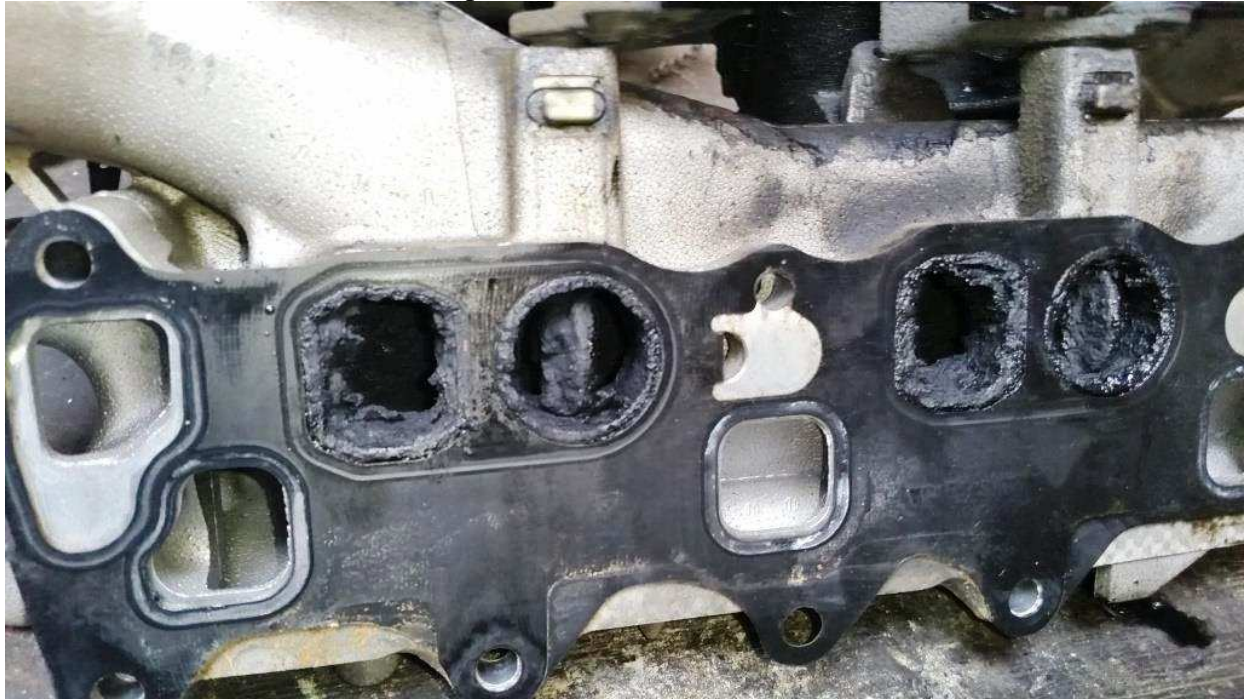
Collecteur et les volets commandés par la M55
